spezial

Unempfindlichkeit von

technisch getrocknetem Holz gegen Insekten

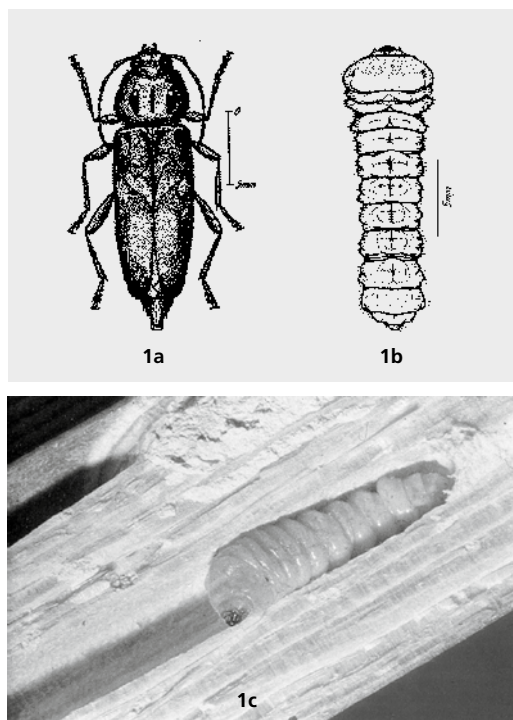
Abb. 1a, 1b, 1c

Ansichten des weiblichen Hausbockkäfers (a) und der Hausbocklarve (b, c)

Der Generationenzyklus (Ei, Larve, Puppe, ausgewachsenes Insekt) des Hausbocks (Abb. 1a - c) beträgt gewöhnlich 4 bis 6 Jahre [7], kann unter ungünstigen Bedingungen jedoch auch bis zu 15 Jahre [10] dauern.

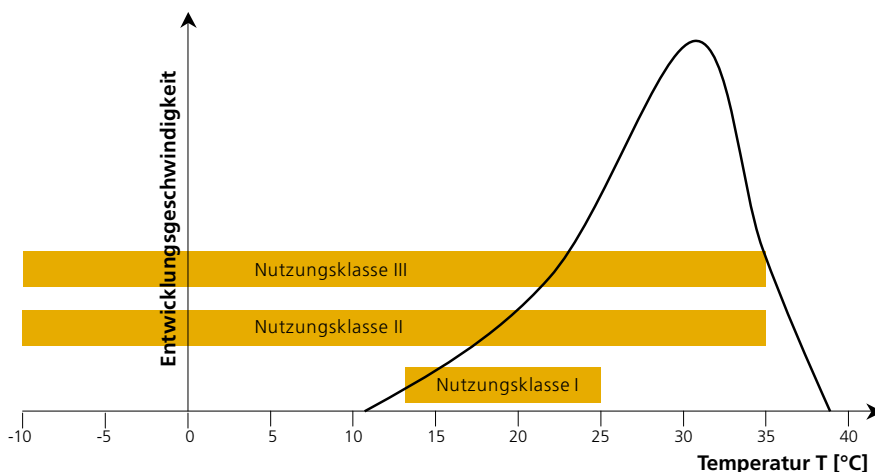
Abb. 3a, 3b

Abhängigkeit der Entwicklungsgeschwindigkeit der Larve von der Holzfeuchte (a) und der Temperatur (b) nach [7]. Mit angegeben sind Näherungsbereiche für die Holzfeuchte- und Temperaturbereiche der drei unterschiedlichen Nutzungsklassen (nach [2])

Wie aus Abb. 3a ersichtlich, erstreckt sich der Holzfeuchtebereich, in dem sich Larven entwickeln können, von etwa 9% bis 60%, wobei das Entwicklungsoptimum im Fasersättigungsbereich

bei rund 30% liegt. Hausbocklarven wachsen somit umso schneller, je feuchter die Luft ist. Unterhalb einer relativen Luftfeuchtigkeit von 40% bis 50%, was einer Holzfeuchte von etwa 8% bis 10% entspricht, nimmt die Larvenvitalität auf Null ab und die Larven sterben nach längerer Hungerszeit [8]. Nach [14] ist für eine Entwicklung der Eilarven eine Holzfeuchte von mindestens 12% erforderlich.

Betrachtet man im Vergleich zur Larven-Entwicklungsgeschwindigkeitskurve die typischen Holzfeuchtebereiche der drei Nutzungsklassen, so stellt man fest, dass technisch getrocknetes Nadelholz, das in der Nutzungsklasse 1 verbaut ist, nur ein äußerst geringes Risiko der Larvenentwicklung aufweist, das nach [14] vernachlässigbar klein ist. Im Bereich der Nutzungsklasse 2 kann die Holzfeuchte je nach Gebäudenutzung, geographischer Lage und Jahreszeit zwischen 7% und maximal 20% schwanken. Umfangreiche Messungen der relativen Luftfeuchte und Feuchtemessungen bei Holzbaubjekten der Nutzungsklasse 2 zeigten, dass die mittlere Jahresholzfeuchte in Deutschland etwa 14%, mit Schwankungen zwischen 11% und 17% beträgt. Die genannte mittlere Feuchte liegt, wie man sieht, noch weit unterhalb eines günstigen Larvenentwicklungsbereichs. Lediglich der Feuchtebereich der Nutzungsklasse 3, der sich in grober Näherung etwa von 7% bis 25% erstreckt, weist im Mittel Feuchten auf, die eine ausreichend hohe Geschwindigkeit der Larvenentwicklung gewährleisten.

Neben der Feuchte hat die Temperatur einen entscheidenden Einfluss auf die Larvenentwicklungsgeschwindigkeit (Abb. 3b). Die Hausbocklarve ist sehr wärmeliebend; die günstigste Temperatur für eine Larvenentwicklung liegt bei etwa 28° bis 30° C [8]. Unterhalb von etwa 10° C verfallen die Larven in Kältestarre, in der sie auch

stärkeren Frost ertragen. Oberhalb von 38° C ist keine Entwicklung möglich. Bei einer Temperatur von 55° C sterben alle im Holz befindlichen Larven. Dies ist einer der Gründe, warum Dachlatten, die im Sommer unter einer relativ dunklen Dachhaut lange Zeit einer Temperatur von mehr als 60° C ausgesetzt sind, keine nennenswerten Insektenschäden aufweisen.

Betrachtet man die Bandbreite der grob abgeschätzten mittleren Temperaturen in den drei Nutzungsklassen (mitteleuropäischer Raum), so zeigt sich, dass die Nutzungsklasse 1 auch bezüglich der Temperaturen eine eher geringe Larvenentwicklung bedingt. In den Nutzungsklassen 2 und 3 liegen dagegen vergleichbar günstige Bedingungen für eine Larvenentwicklung vor.

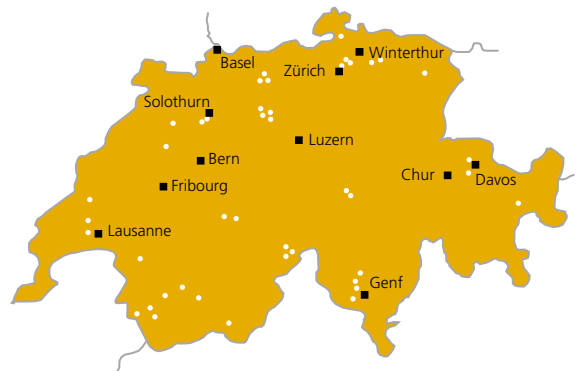
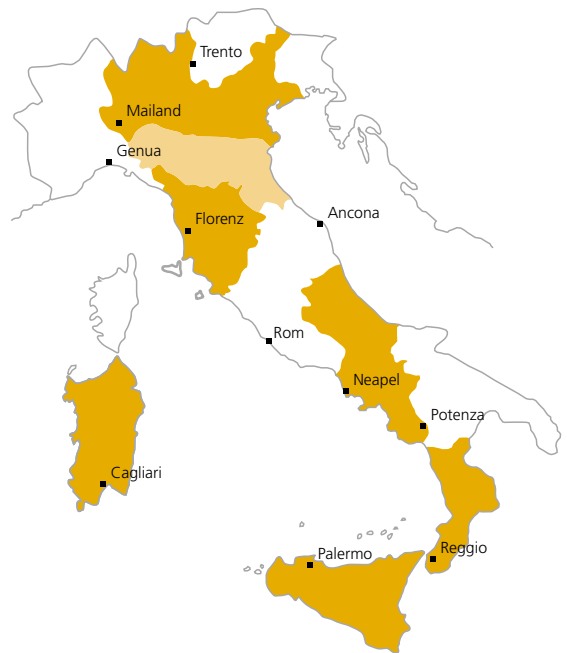
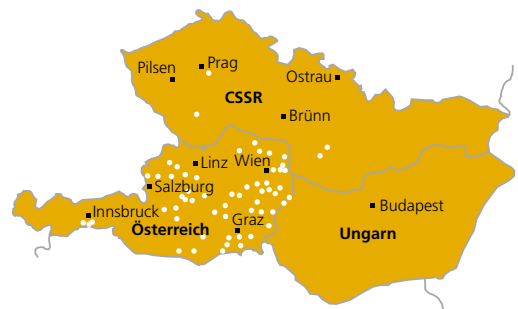
Abb. 5-7
Gebiete mit Hausbockvorkommen (ausschließlich Befall von Vollholz, Stand 1978) in der Schweiz (Abb. 5), Italien (Abb. 6) und Österreich, Ungarn und der ehemaligen Tschechoslowakei (Abb. 7) nach [17]

- stark befallene Gebiete
- weniger stark befallene Gebiete
- befallene Orte

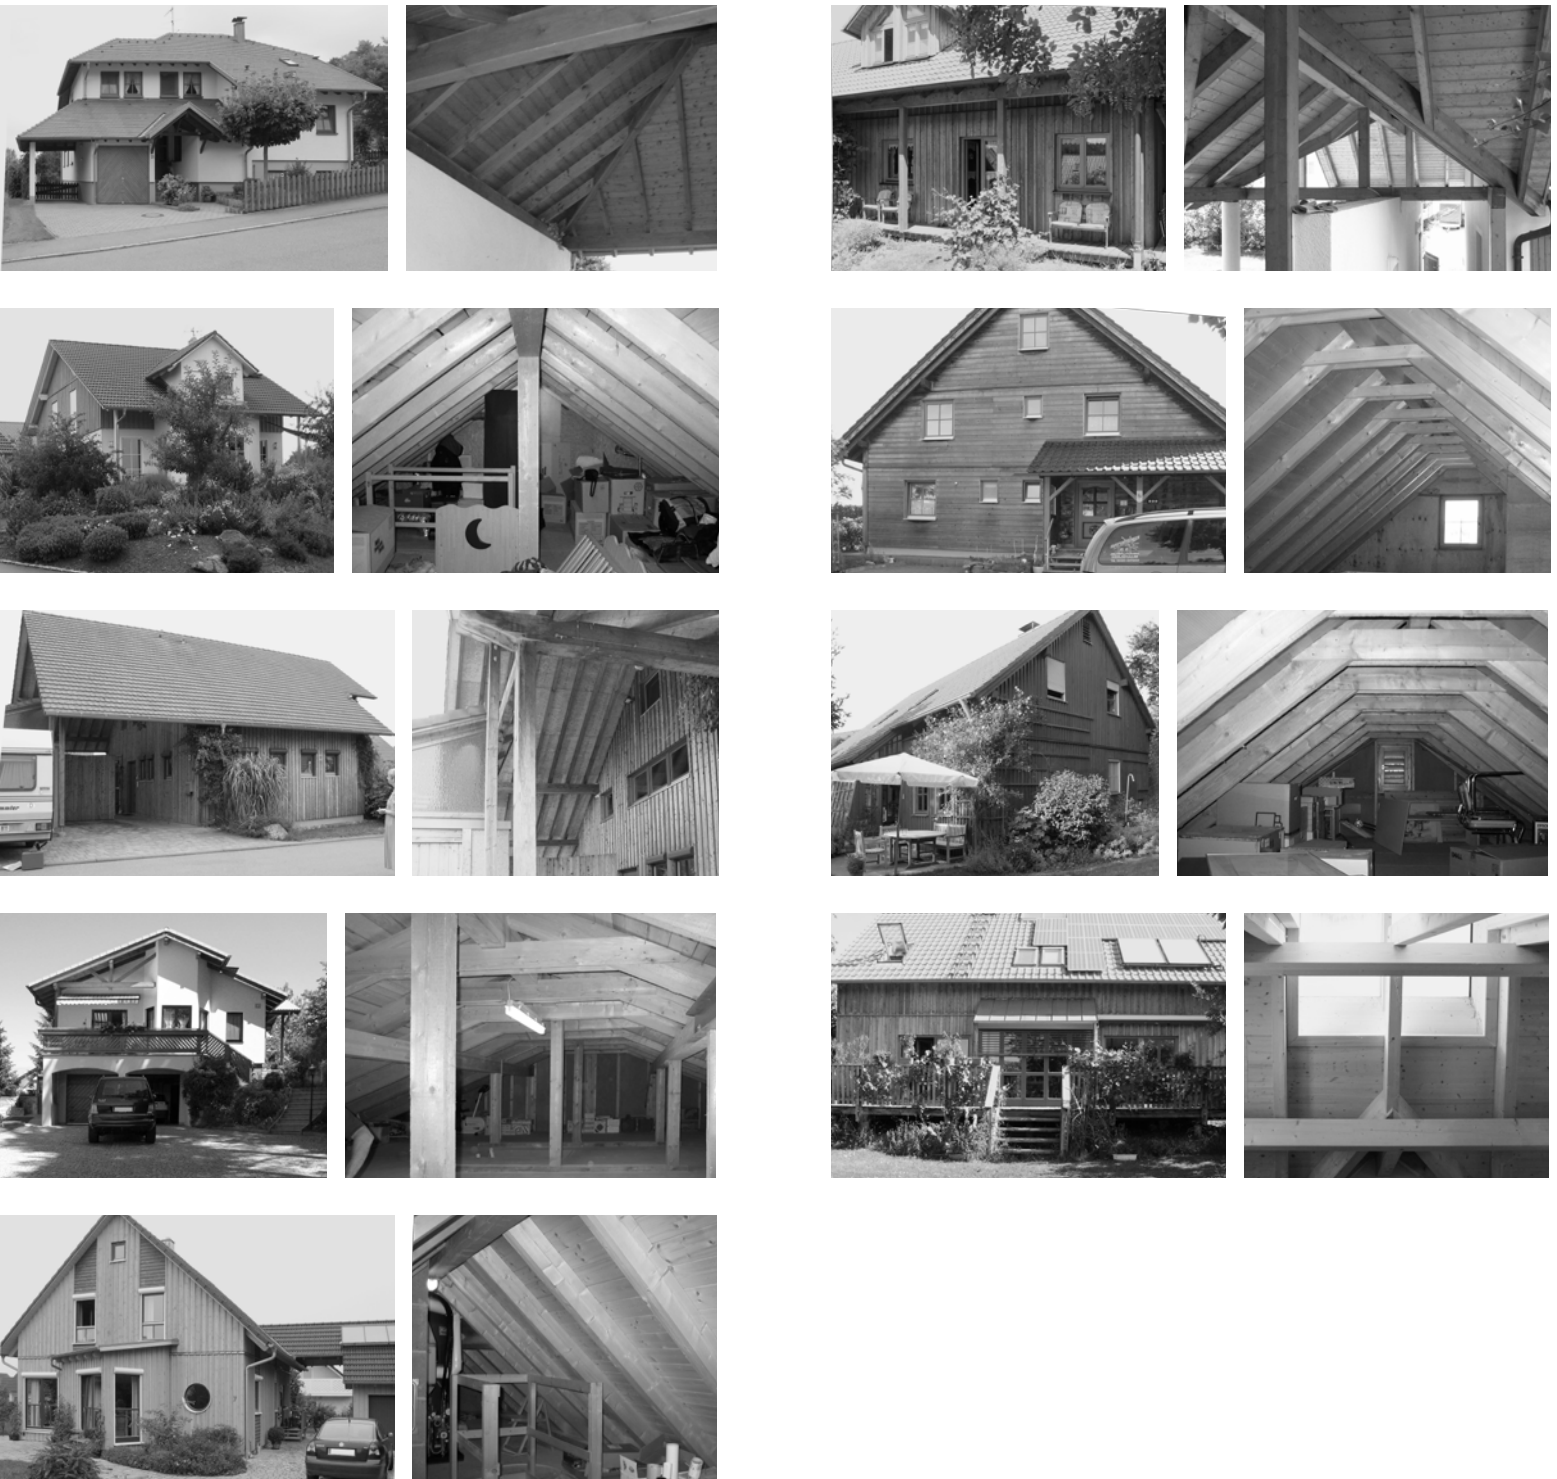
Abb. 8a, b – 16a, b

Begutachtete Objekte, Beispiele

Es wurden insgesamt 101 Objekte, davon 95 in Deutschland und sechs in Österreich, begutachtet. Die Objekte bzw. die Holzkonstruktionen waren zwischen 8 und 20 Jahre alt. Aus Abb. 4 ist die geografische Lage dieser Objekte ersichtlich. In ihrer Nähe befanden sich mitunter auch ältere Gebäude mit ausgewiesenem Hausbockbefall. Eine Auswahl von Objekten zeigen die Abb. 8 bis 16.

Bei keinem der untersuchten Objekte wurden Anzeichen eines Insektenbefalls festgestellt, weder bei den im Innenraumbereich befindlichen Hölzern (z.B. unausgebautes Dachgeschoss), noch bei den durch Überdachung vor Niederschlägen geschützten Hölzern (nicht direkt bewitterte Außenbereiche wie z.B. Sparrenteile im Traufenbereich, Carports).
